## Gümüşhane Şehrinde Kaya Düşmeleri: Oltanbey Mahallesi Örneği Rock Falls in Gümüşhane City: Example of Oltanbey Neighborhood

Mürşit ŞİRİN\*  
Harun Reşit BAĞCI\*\*  
Halil İbrahim ZEYBEK\*\*\*

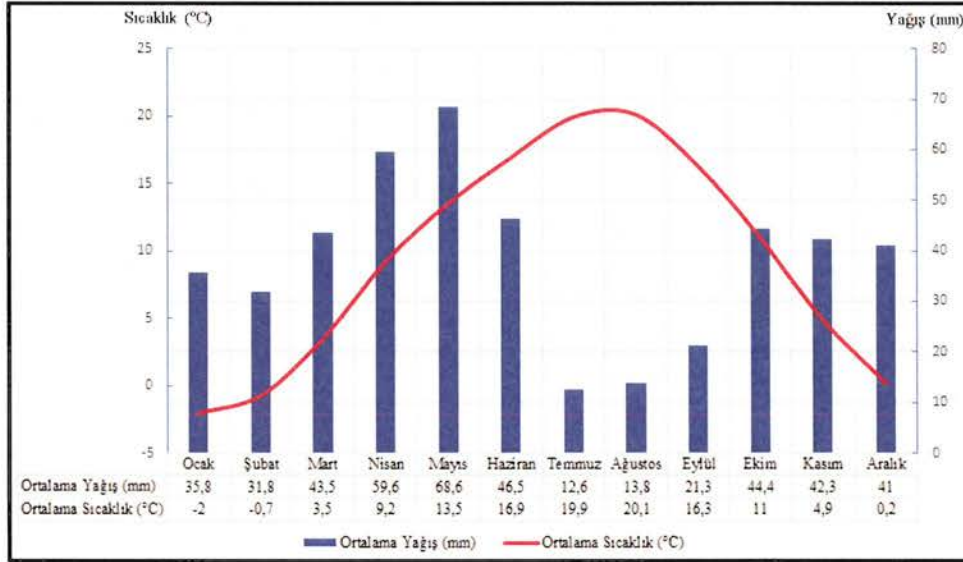
Şekil 2. Gümüşhane ilinin sıcaklık ve yağış diyagramı.

Gümüşhane ili, coğrafi konumu ve özelliklerine bağlı olarak kıyı kuşağının nemli ılıman iklim tipi ile Doğu Anadolu Bölgesi'nin karasal iklimi arasında geçiş özelliği göstermektedir (Nişancı, 1991: 246). Gümüşhane merkez meteoroloji istasyonunun verilerine göre (1961-2017) yörede yıllık sıcaklık ortalaması 9,4°C, yıllık yağış miktarı ise 461,2 mm'dir (Şekil 2). Bunun yanı sıra yörede yıllık sıcaklık farkı yaklaşık 22°C, sıcaklığın 0°C'nin altında olduğu gün sayısı ise 104'dür. Yörede sıcaklık farkının fazla olması fiziksel çözülme tetiklemekte kış aylarında gerçekleşen

kar yağışları ve don olayları ise kayalarda çatlakların oluşmasına ve parçalanmaya neden olmaktadır.

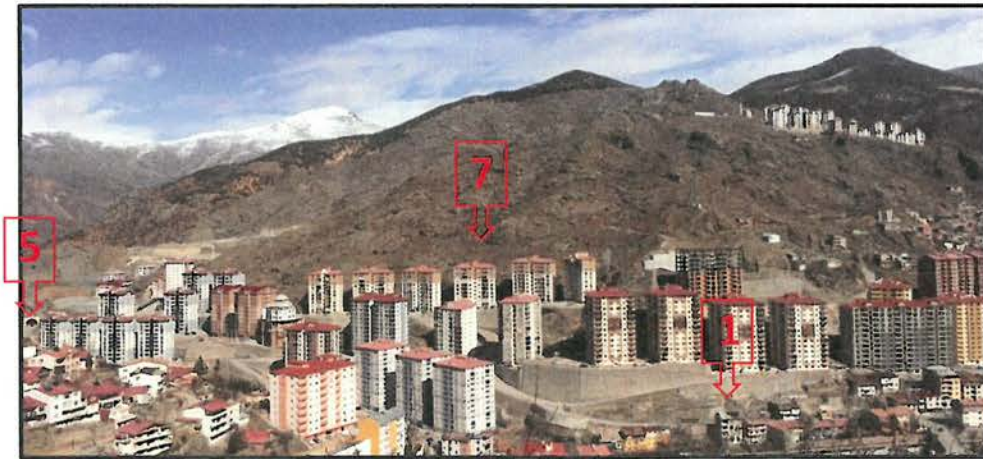
**Foto 1.** Oltanbey mahallesindeki kaya düşmelerinin yaşandığı yerler.

Çalışmaya konu olan Oltanbey Mahallesi, Gümüşhane şehir merkezinde yapılaşmaya bağlı olarak nüfusu son yıllarda hızla artan mahalleler arasındadır. Buna bağlı olarak mahallenin büyük bölümünü oluşturan yamaç araziler yerleşmeye elverişli olmamasına karşın taraçalandırılarak imara açılmıştır. Mahalledeki bina sayısının artması ve nüfusun kalabalıklaşmasıyla son yıllarda kaya düşmelerinin hem yaşanma sıklığı hem de ortaya çıkardığı zararlar artmıştır. Sahada doğal ortam özellikleri büyük risk oluştururken, antropojenik baskının artması kaya düşmesi olaylarını daha da artırmıştır (Foto 1-2).
